**EKSPERTYZA BUDOWLANA W SPRAWIE  
WZMOCNIENIA ŚCIAN ZEWNĘTRZNYCH W  
BUDYNKU MIESZKALNYM**

lokalizacja - **PIEKARY ŚLĄSKIE ul. Janty 3**  
zleceniodawca - **Zakład Gospodarki Mieszkaniowej  
w Piekarach Śląskich ul. gen. Jerzego Ziętka 60**

Niniejsza ekspertyza dotyczy oceny stanu technicznego budynku oraz wzmocnienia połączenia zewnętrznych ścian części frontowej z oficyną w budynku mieszkalnym położonym przy **ul. Janty 3 w Piekarach Śląskich.**

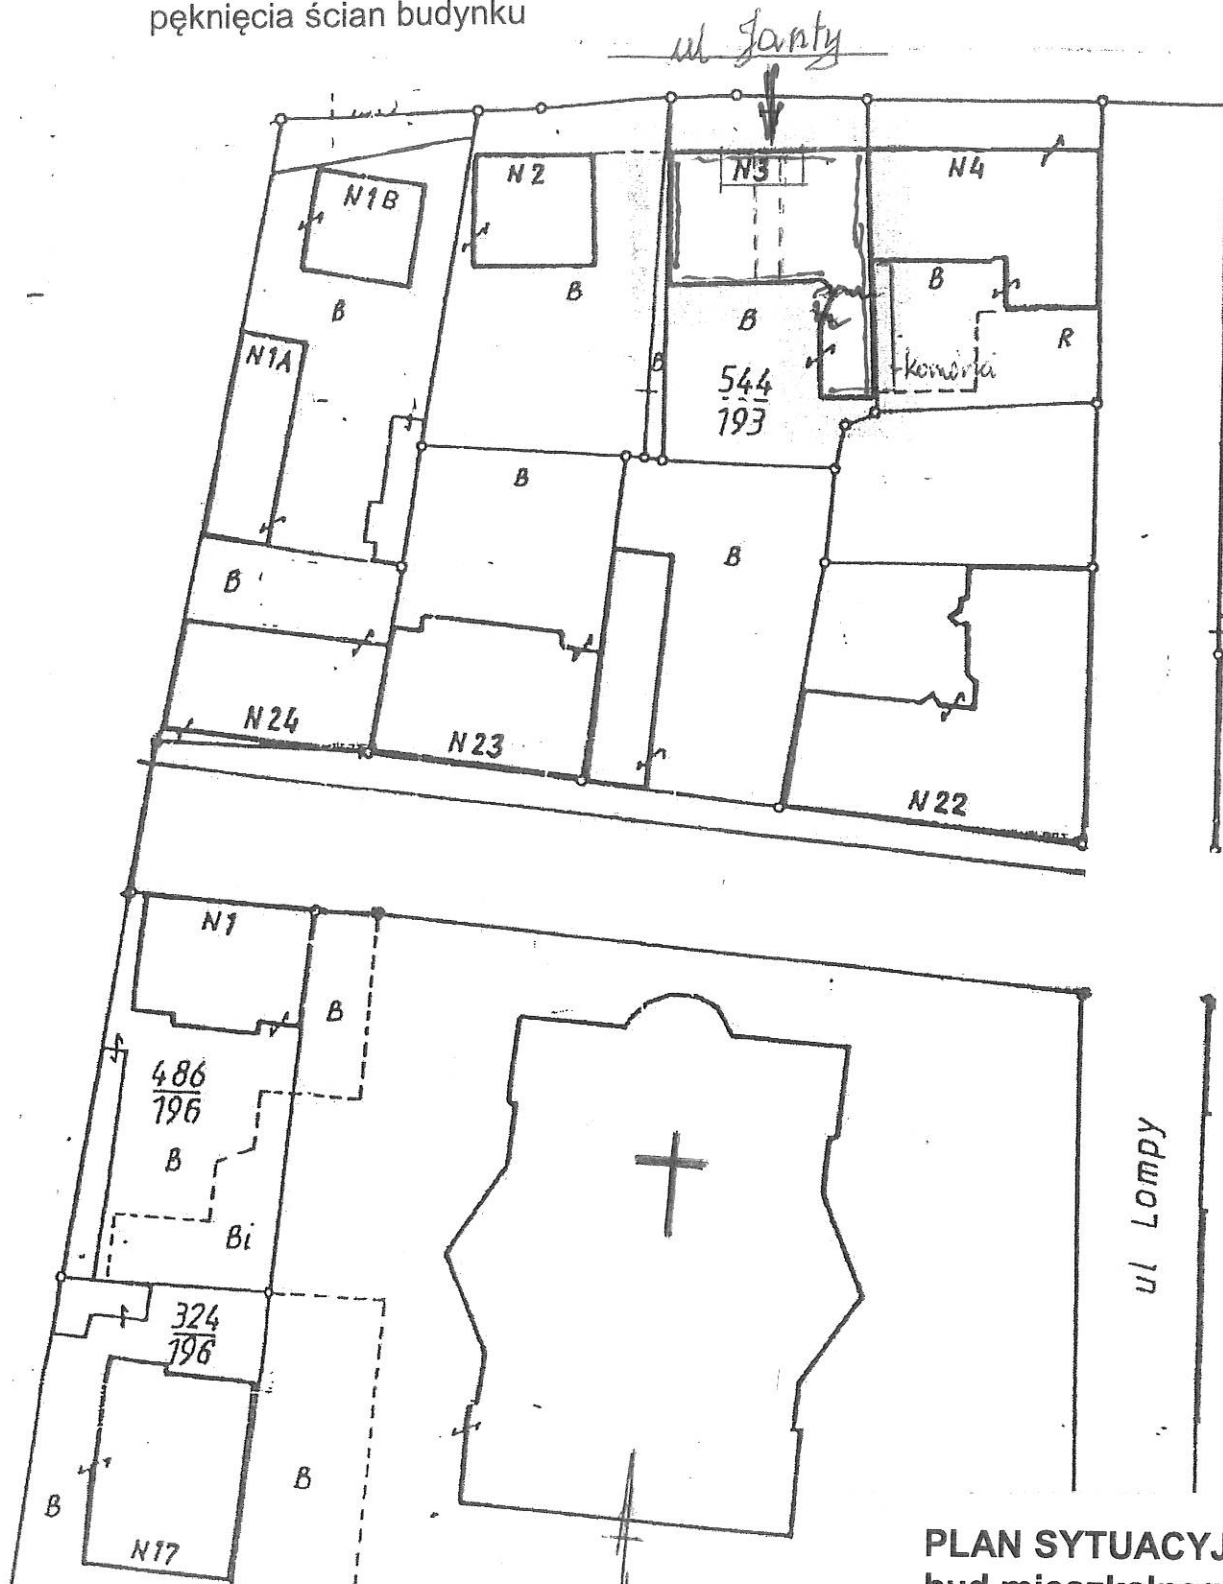
**PLAN SYTUACYJNY**  
bud. mieszkalnego  
w PIEKARACH ŚL.  
przy ul. JANTY 3

pęknięcia ścian budynku

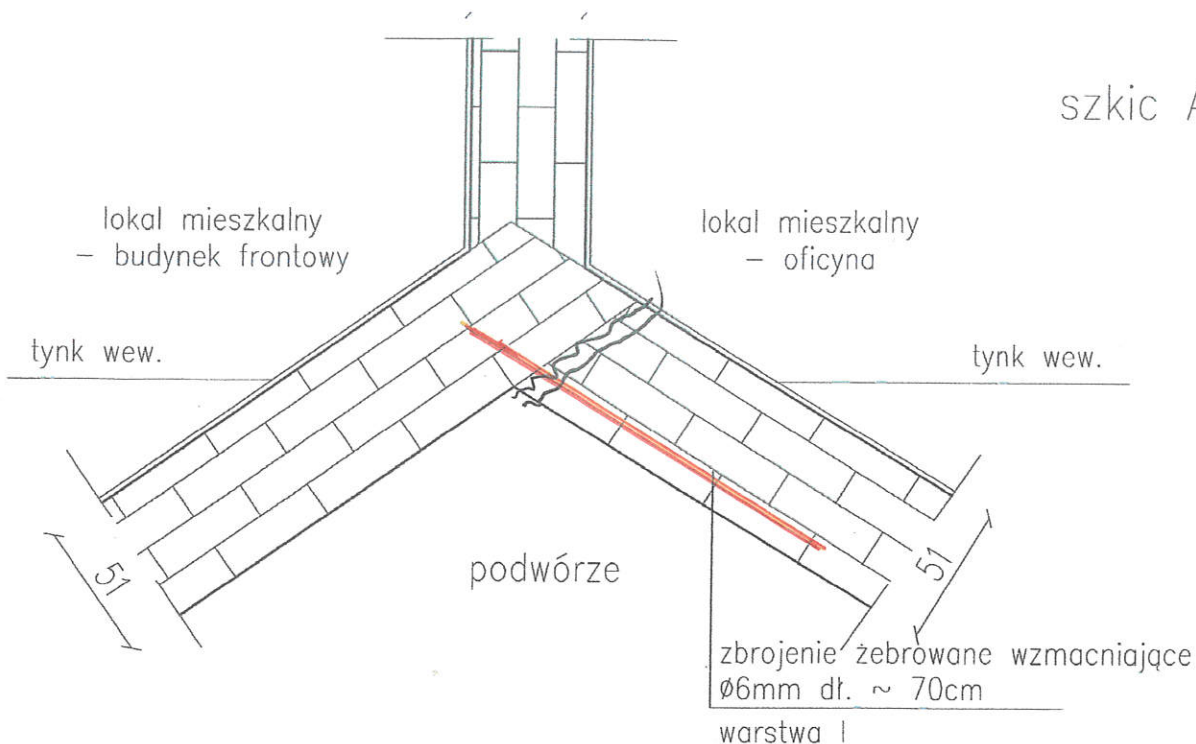
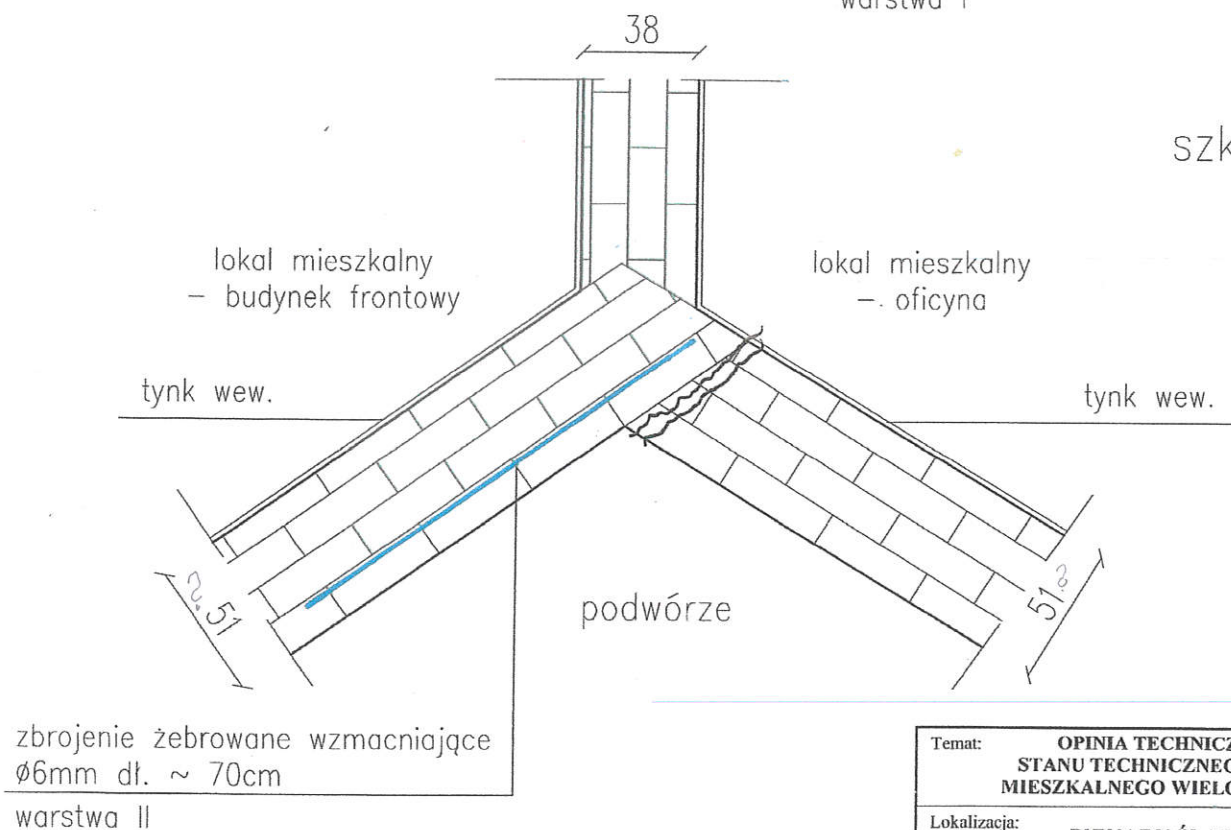
Na styku budynku frontowego i oficyny występuję na całej wysokości budynku pionowe pęknięcia o rozwarciu od 2 cm na parterze do 8 cm na wysokości trzeciej kondygnacji. Pęknięcia te ą po spoinach po stronie frontowej i od strony tylnej w pełnym zakresie na zewnętrznej stronie ścian. Ponadto, na elewacji oficyny od strony podwórza, występują również skośne pęknięcia murów nodokiennych w pobliżu dylatacji

Pionowe pęknięcia ścian na styku oficyny z budynkiem frontowym oraz murów nadokiennych należy naprawić przez:

- 5.1 ustawienie rusztowania odpowiednio zabezpieczonego, na całej wysokości budynku. Prace należy prowadzić odcinkami o dł 2-3 m od góry w dół,
  - 5.2 starannie oczyścić pęknięcia z kurzu, wykruszonej cegły i zaprawy,
  - 5.3 zaprawienie warstwą szepną, oraz przygotowanie zaprawy cementowo – wapienną, o składzie objętościowym c-1, w-0,5, piasek-4, .
  - 5.4 dociąć odpowiednio cegłę klasy 100 zachowując skos muru oraz istniejące wiązanie,
  - 5.5 przed zamurowaniem pęknięcia, w co 5 spoinę należy osadzić na zaprawie **mijankowo** zbrojenie żebrowe.  $\varnothing$  6 mm o długości ok. 50-60 cm, (szczegóły na załączonym rysunek),
  - 5.6 całość wykonanego odcinka zamurować i wyspoinować.
- Podaną wyżej technologię wykonać od III do I piętra. Poniżej wykonać tylko przeszycie muru na głębokość 1/2 cegły (bez zbrojenia).

wzmocnienie należy powtórzyć co 50 - 60cm

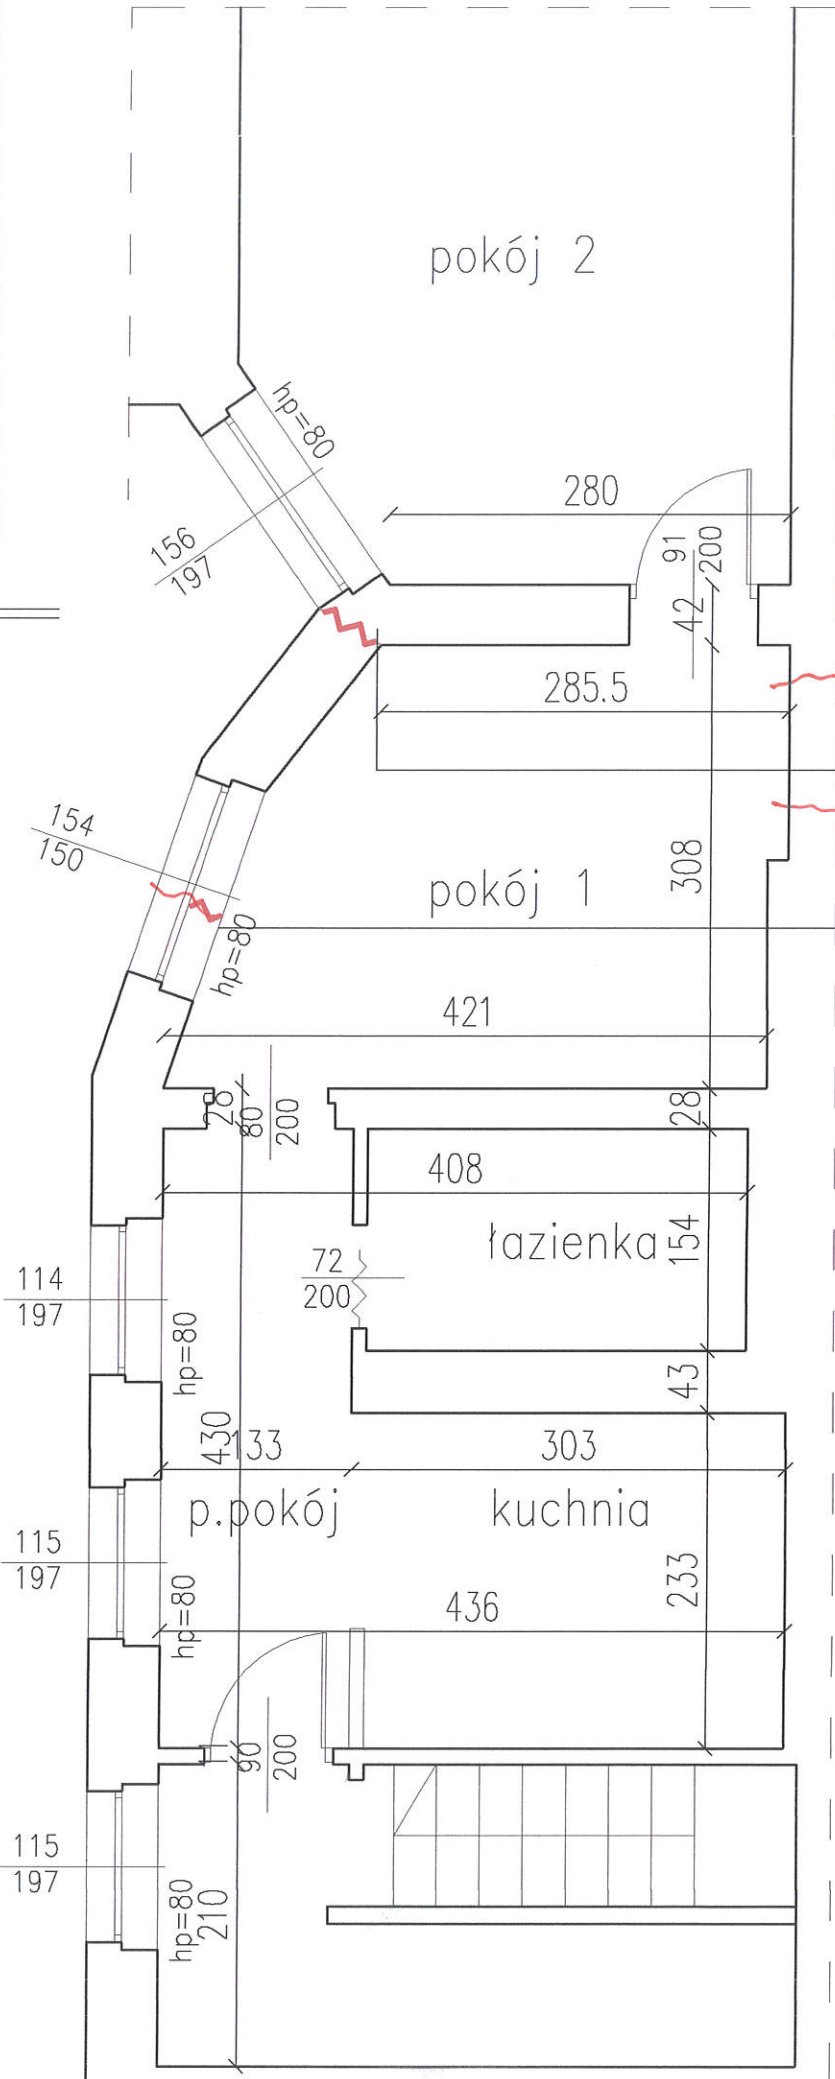
Tytuł rysunku:	SZKIC DRUGIEGO PIĘTRA W OFICYNIE - FRAGMENT	
Data:	08.07.2021 r.	Nr rys: A-02
Skala:	1:50

posesja nr 4  
ściana szczytowa oficyny nr 4

pęknięcie na połączeniu budynku frontowego i oficyny

pęknięcie pod oknem

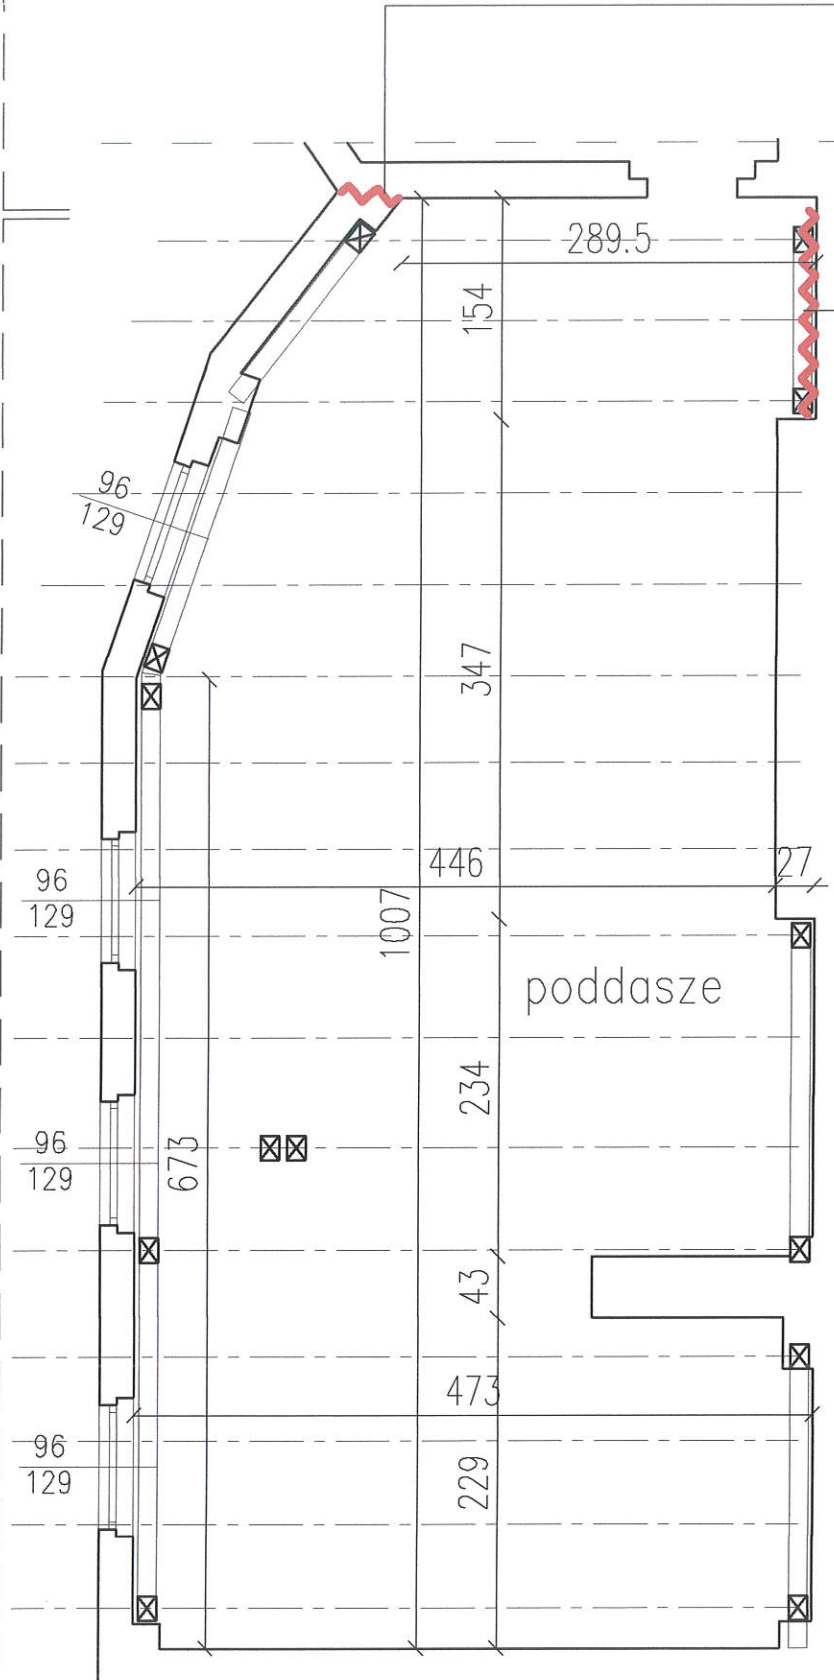
pęknięcie na połączeniu budynku frontowego i oficyny

nieszczelne pokrycie dachowe  
liczne przecieki

**Do pilnych i koniecznych do wykonanie są roboty dekarские wraz jednoczesną wymianą przegniłych drewnianych elementów konstrukcji dachu. Zły stan dach zagraża w bezpiecznym użytkowaniu budynku!**
