OPIS PRZEDMIOTU ZAMÓWIENIA NA OPRACOWANIE DOKUMENTACJI PROJEKTOWEJ

„Przebudowa ze zmianą sposobu użytkowania gminnego lokalu użytkowego oraz przebudowa lokali mieszkalnych w budynku przy ul. Walentego Roździeńskiego 79 w Piekarach Śląskich – aktualizacja dokumentacji projektowej etap I” – opracowanie dokumentacji projektowej polegającej na zaprojektowaniu: 6 lokali mieszkalnych, wraz z klatką schodową; pomieszczeń przynależnych w kondygnacji piwnicy dla w/w lokali; miejsc parkingowych dla w/w lokali (jeżeli wymagane).

CZĘŚĆ OPISOWA
EKSPERTYZY TECHNICZNEJ

TYTUL PROJEKTU: **INWENTARYZACJA ARCHITEKTONICZNO-BUDOWLANA**
WRAZ Z EKSPERTYZĄ TECHNICZNĄ BUDYNKU
 PRZY UL. WALENTEGO ROZDZIENSKIEGO 79 W PIEKARACH ŚLĄSKICH

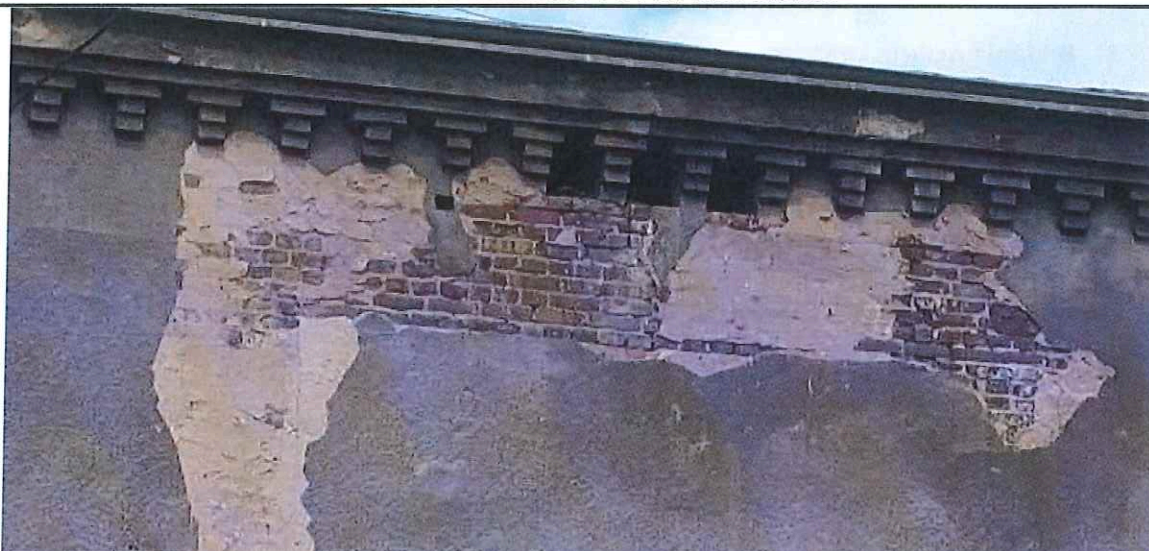
Fot. 4. Ubytki tynku na elewacji

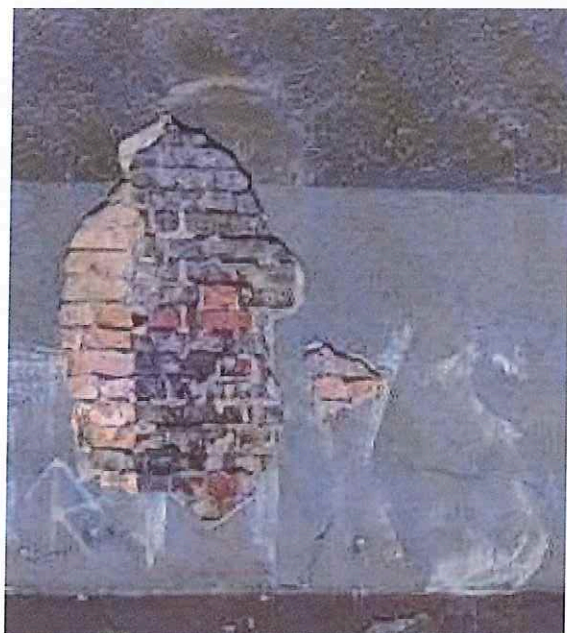
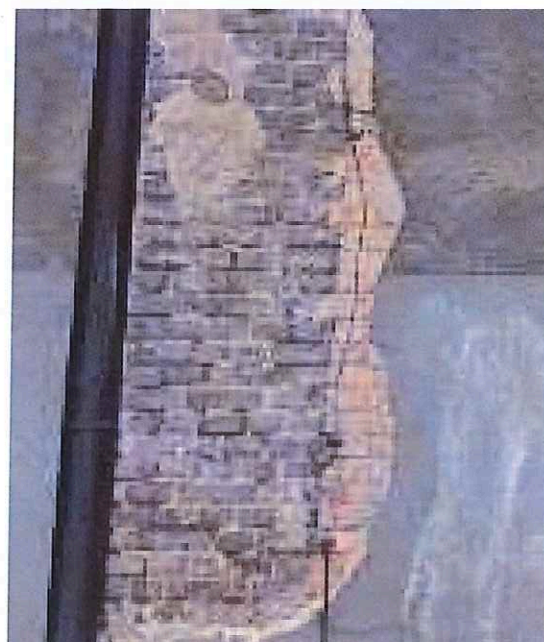
Fot. 5, 6. Ubytki tynku na elewacji. Widoczne замуrowania okien.

Elewacje silnie zabrudzone, widoczne liczne odspojenia tynku. W miejscach odspojonych tynków widoczne ubytki spoin i uszkodzenia fragmentów muru. Na elewacjach stwierdzono występowania nielicznych rys. Stan techniczny elewacji zadowolający.

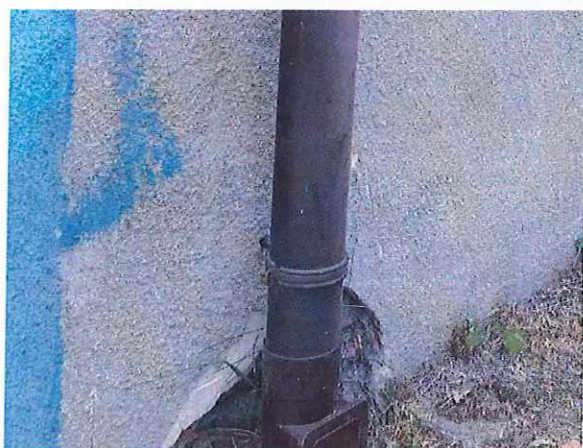
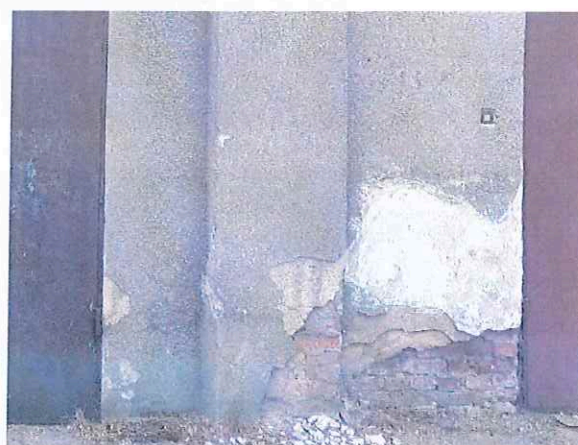
Fot. 8, 9. Ubytki tynku na elewacji.

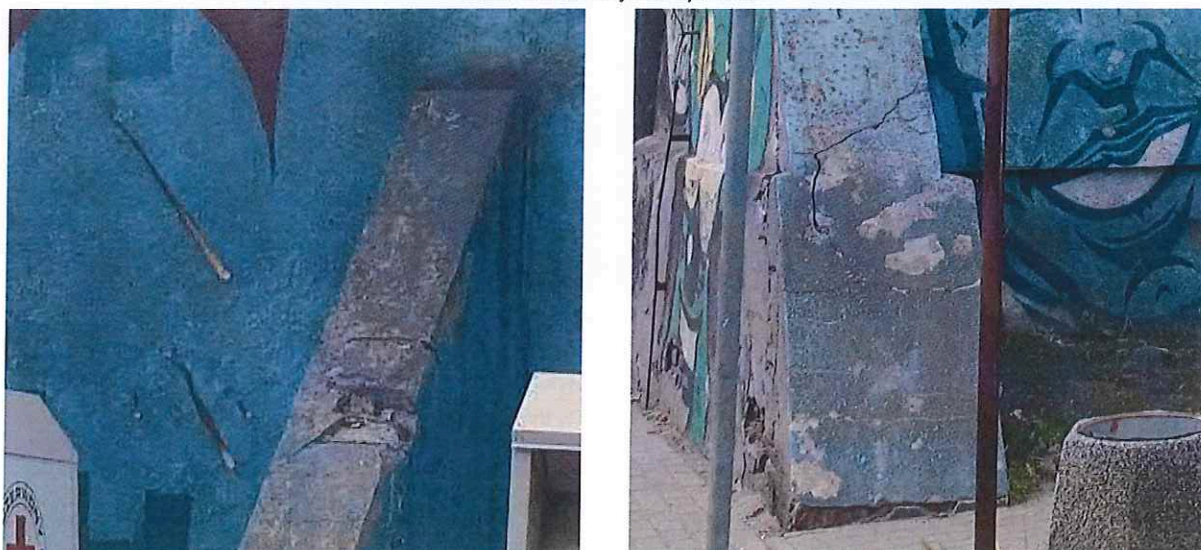
Fot.11, 12. Uszkodzenia przypór

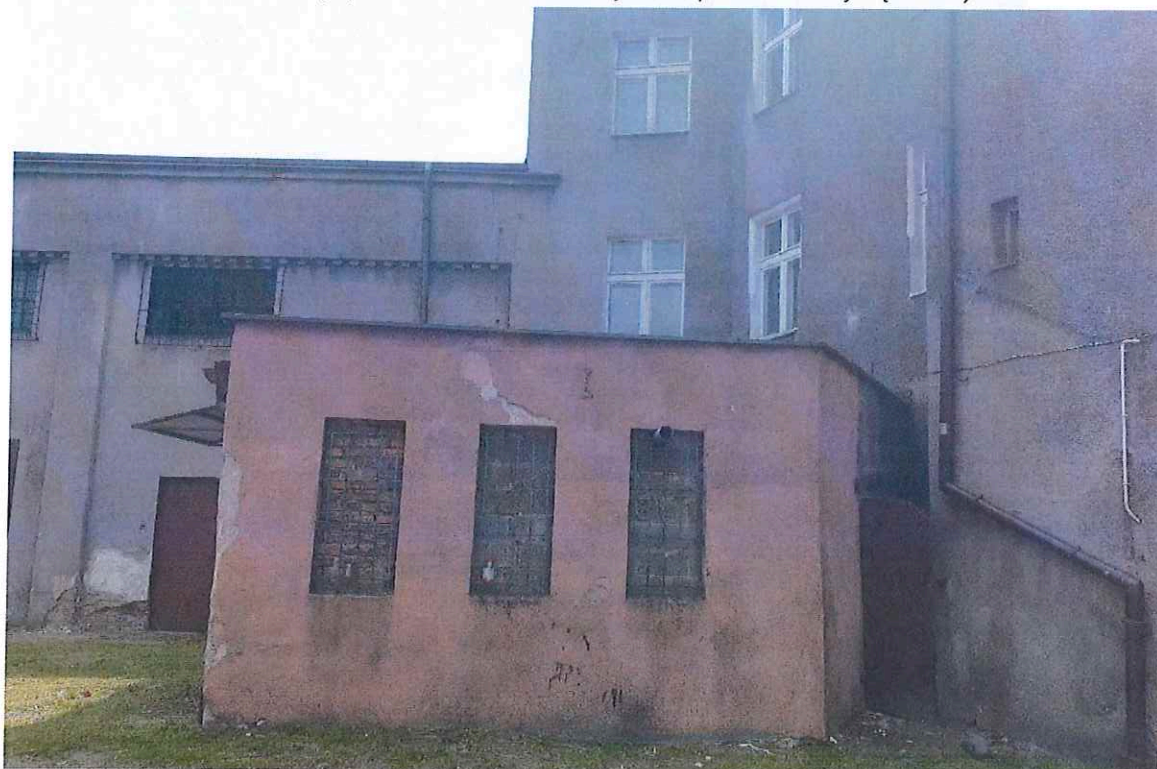
Fot. 14. Elewacja północno-wschodnia. Zabrudzenia ścian.. Zamurowane okna przedsionka.

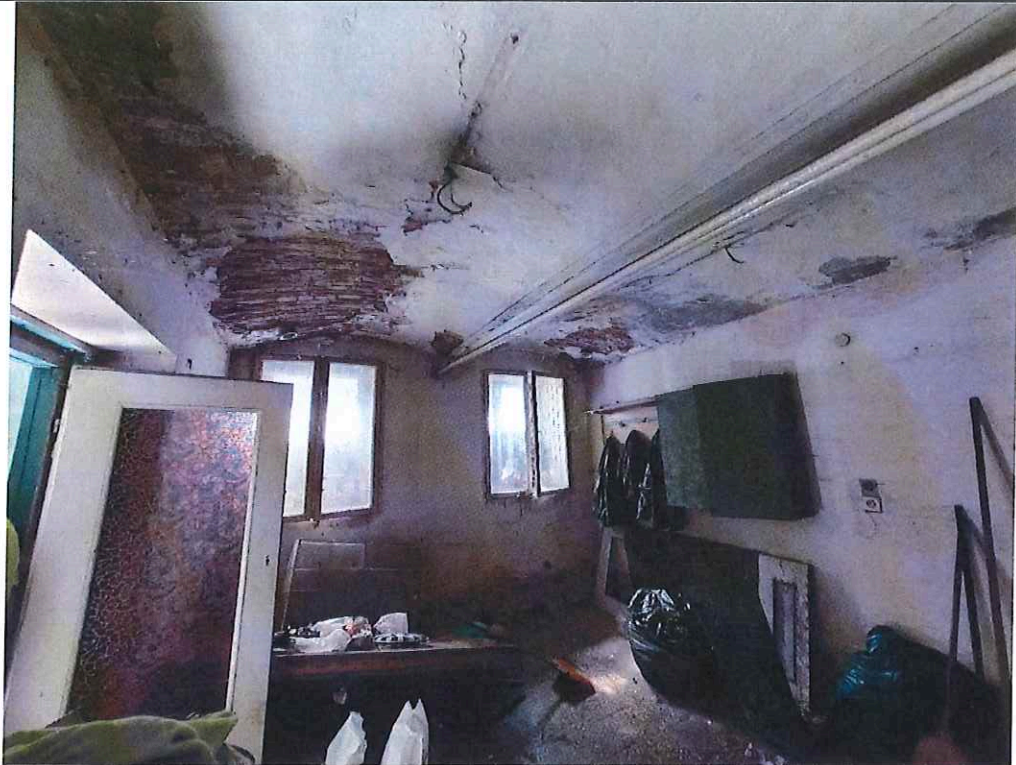
Fot.15, 16. Piwnica (wejście od strony ulicy). Widoczne ubytki tynku, zmurszenie i zawilgocenie cegieł.

Ściany piwnic zawilgocone, widoczne ślady korozji biologicznej, ubytki spoin, miejscowe zmurszenie cegieł. Tynki większości niekompletne, luźne, mokre. Miejscowe ubytki fragmentów murów lub pojedynczych cegieł.

- Przed wykonaniem adaptacji zalecany jest remont elementów budynku tak, aby przywrócić odpowiedni stan techniczny poszczególnym elementom:
 - W celu zabezpieczenia budynku przed dalszym uszkodzeniem należy w pierwszej kolejności zabezpieczyć ściany przed zawilgoceniem. Dlatego wokół budynku należy wykonać drenaż opaskowy który będzie odbierał wodę gruntową i odprowadzał ją do kanalizacji deszczowej. Należy również wykonać izolację pionową ścian zewnętrznych piwnic, izolację poziomą (iniekcję ciśnieniową) wszystkich ścian piwnic (wewnętrznych i zewnętrznych) oraz posadzki wraz z izolacją przeciwwilgociową.

- Uszkodzone fragmenty ścian należy przemurować. Spoiny uzupełnić.
 - Pokrycie dachowe wraz z obróbkami blacharskimi, więźbę dachową i strop strychu należy wymienić.

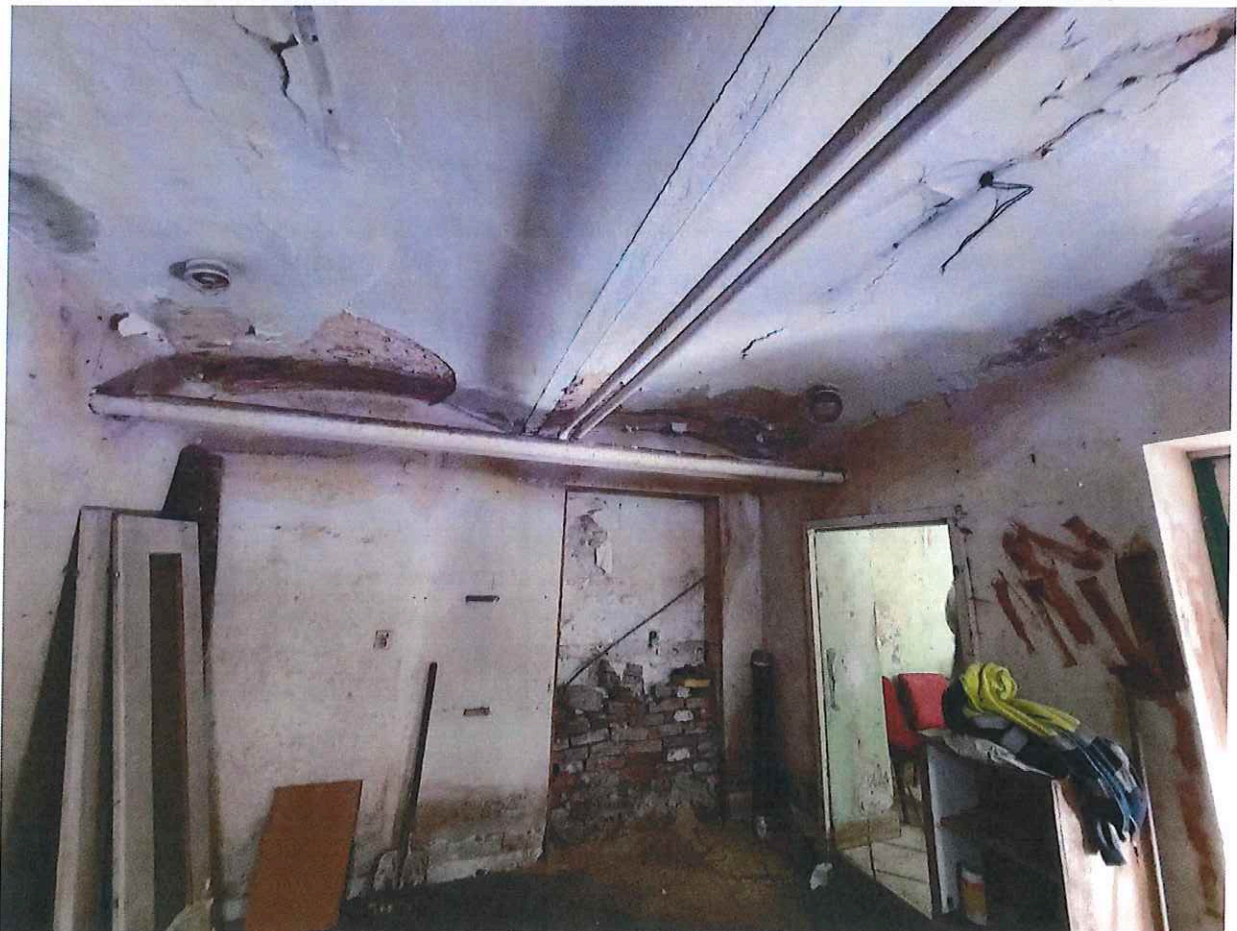
Fot.17. Widok na zamurowane przejście w piwnicy. Widoczne zawilgocenia, zmurszenia cegieł, ubytki tynku, korozja belek stalowych.

Stropy nad piwnicą zawilgocone. Zaobserwowano znaczne odspojenia tynków oraz ubytki spoin. Widoczne także miejscowe zmurszenie cegieł i luźne cegły. W nadprożach okiennych piwnic widoczne rysy. Nie zaobserwowano spękań ani wykrzywień lub ugięć stropu zagrażających bezpieczeństwu konstrukcji. Belki stalowe silnie skorodowane. Stan techniczny stropu ocenia się jako zadowalający. Stan belek stalowych określa się jako zły.

Strop nad piwnicami silnie zawilgocony, belki stalowe silnie skorodowane. Brak wypłaszceń i ponadnormatywnych ugięć. Przed adaptacją lokalu na mieszkania konieczne wzmocnienie stropu (podparcie belek) lub wymiana stropu.

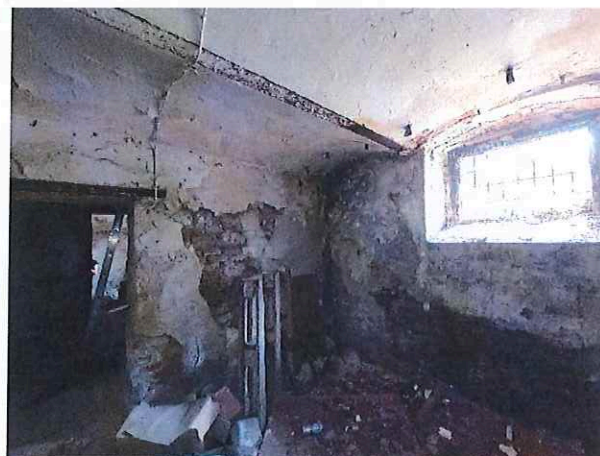
Fot. 20, 21. Widok ogólny piwnicy. Luźne tynki, zawilgocenie i zmurszenie cegieł znaczna korozja belek stalowych.

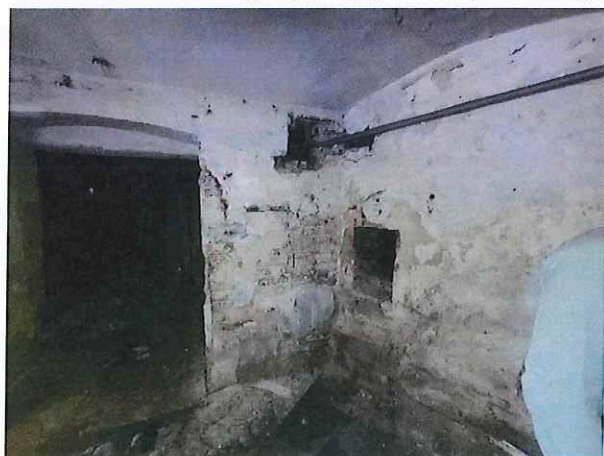
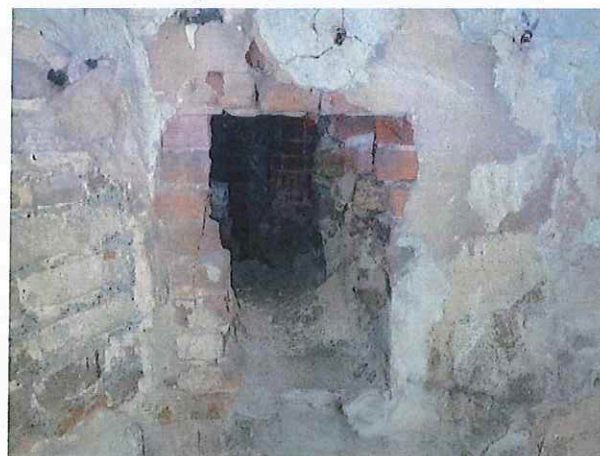
Fot. 22, 23. Ubytki fragmentów muru

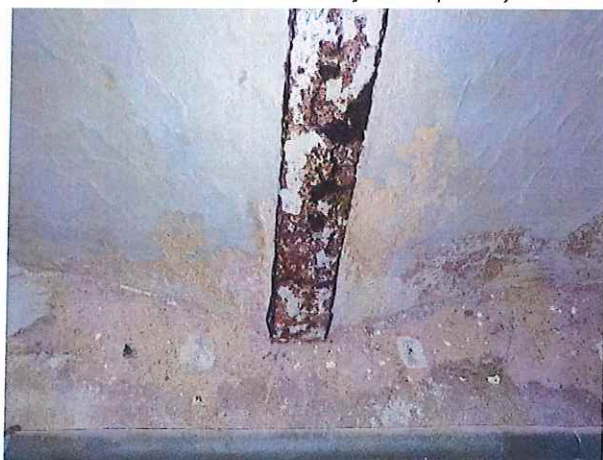
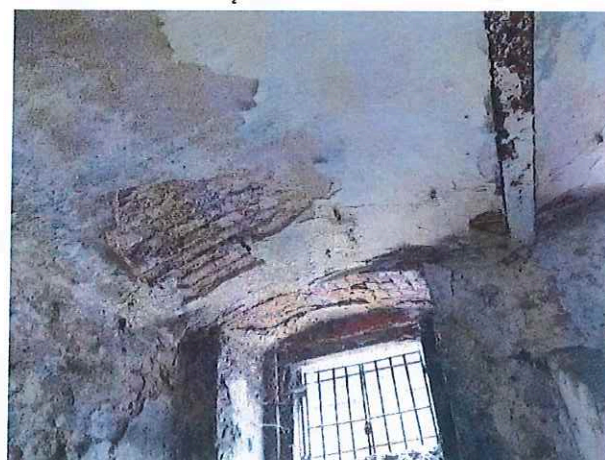
Fot. 26, 27. Skorodowane belki stalowe, ubytki tynku i spoin oraz zmurszenie cegieł stropu

Nośność belek w przypadku zmiany obciążenia użytkowego na powierzchnie mieszkalne nie zostanie przekroczona. Z uwagi na stopień korozji belek zaleca się jednak wzmocnienie stropu lub jego wymianę.

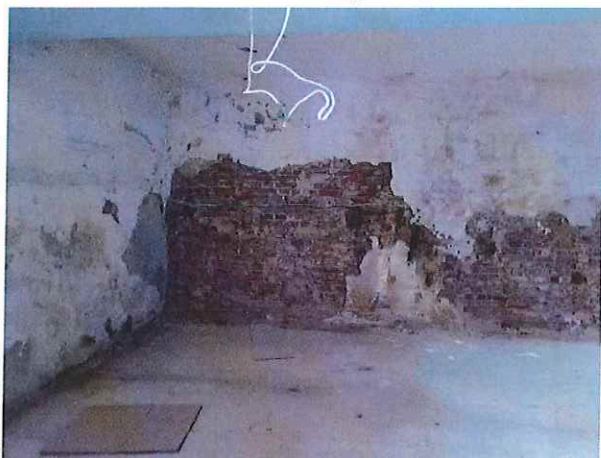
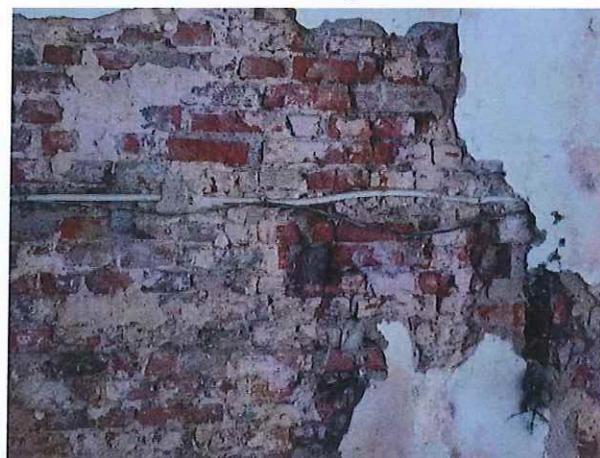
Fot. 40, 41. Ściana pod antresolą. Ubytki tynku, zmurszenie cegieł, ubytki spoin.

Na ścianach występują uszkodzenia tynków i powłok malarskich. Ściany parteru zawilgocone, widoczne ślady korozji biologicznej, ubytki spoin, miejscowe zmurszenie cegieł.

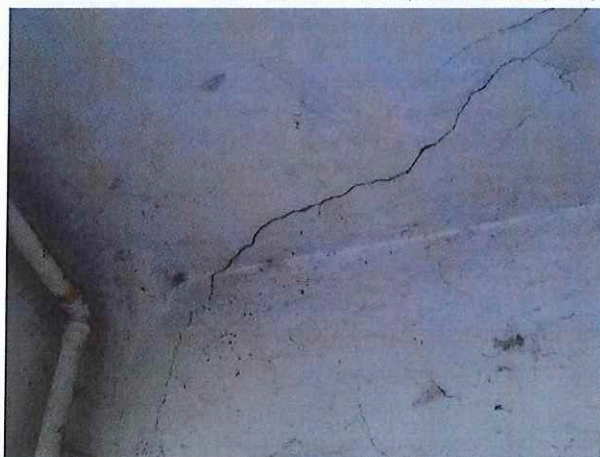
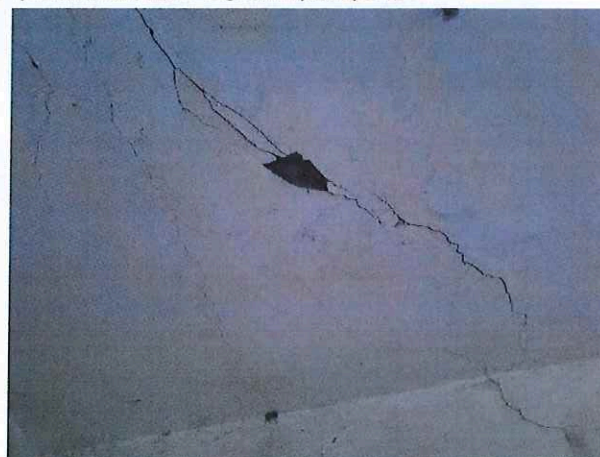
Fot. 42, 43. Uszkodzenia stropu antresoli

Stropy antresoli pod kątem statyczno-wytrzymałościowym są w dobrym stanie technicznym. Od spodu stwierdzono lokalne ubytki w tynkach i powłokach malarskich oraz niewielkie zarysowania. Stan stropów antresoli ocenia się jako zadowalający.

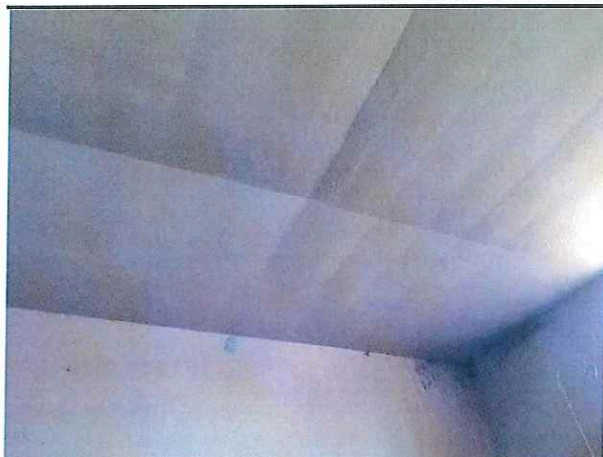
Fot. 44. Sufit hali. Widoczne odkształcenia płyt

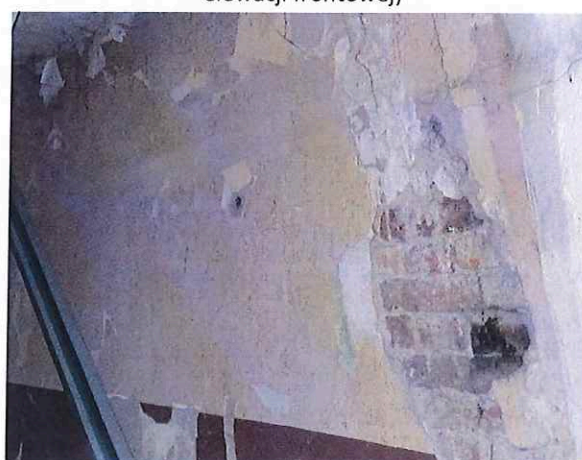
Fot. 51. Odspojenia tynku i uszkodzenia ściany kominowej.

Zabrudzenia, spękania i ubytki tynków na kominach. Na wysokości antresoli ubytki w ścianie kominowej. Stan techniczny kominów określa się jako zadowolający.

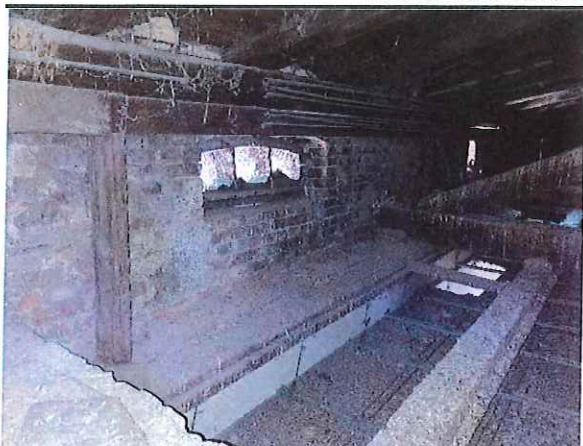
Fot. 56. Widok na okno strychowe i uszkodzony sufit nad halą

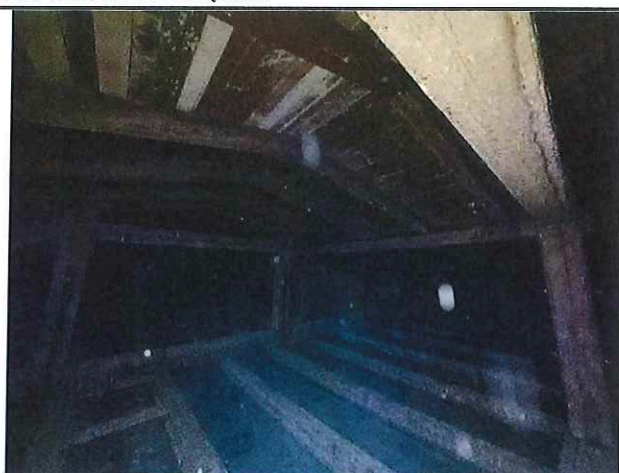
57. Deskowanie dachu – część elementów znacznie zagrzybiona i zbutwiała, część wymieniona

Konstrukcja więźby dachowej z lokalnymi śladami zawilgocenia związanego z przedostawaniem się wody opadowej w strukturę konstrukcji dachu. Na części elementów konstrukcji więźby oraz istniejącego deskowania występowanie grzybów pleśniowych. Zmierzona wilgotność elementów drewnianych konstrukcyjnych zróżnicowana od 10,5 do 17,3% co świadczy o średnim zawilgoceniu. Część elementów więźby mocno zbutwiała. Miejscami wykonane wzmocnienia konstrukcji i wymiana deskowania. Stan techniczny zadowolający.

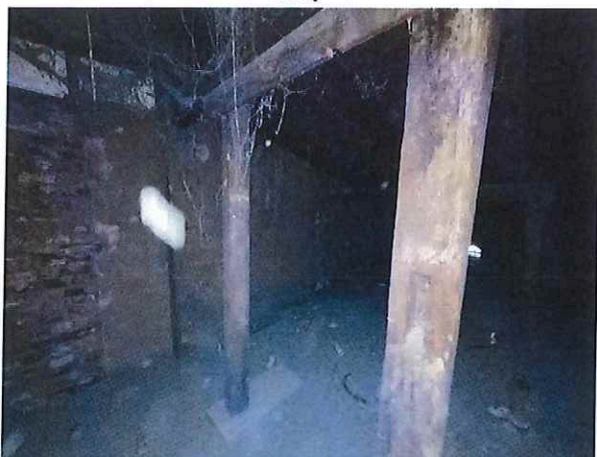
Fot. 58, 59. Zawilgocenie i zagrzybienie elementów więźby dachowej

Drewniana konstrukcja stropu strychu i dachu zawilgocona, widoczne ślady korozji biologicznej. Przy robotach adaptacyjnych należy wymienić konstrukcję stropu oraz konstrukcję i pokrycie dachu.

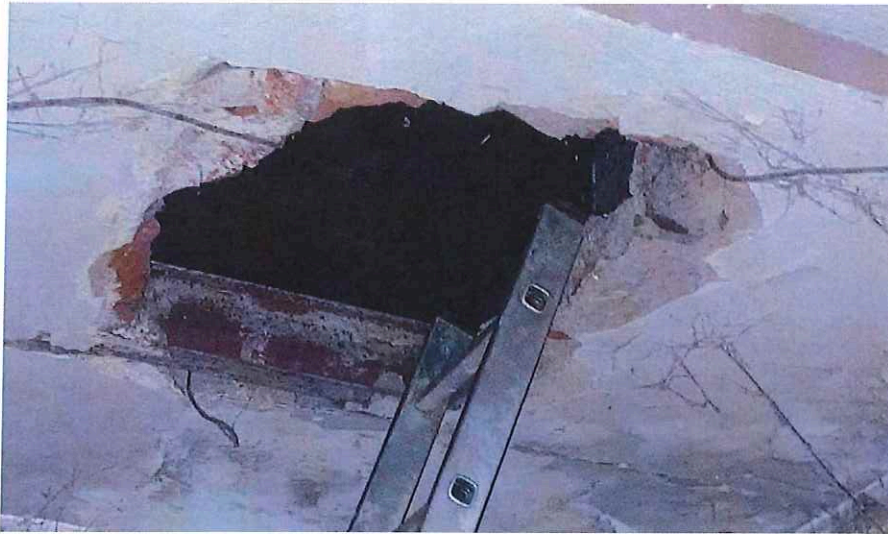
Fot. 64. Ogólny widok odkrywki stropu nad antresolą

Na stropie nad antresolą widoczne odspojenia tynku w miejscach belek. Poza otworem stanowiącym wyłaz na strych brak większych uszkodzeń.

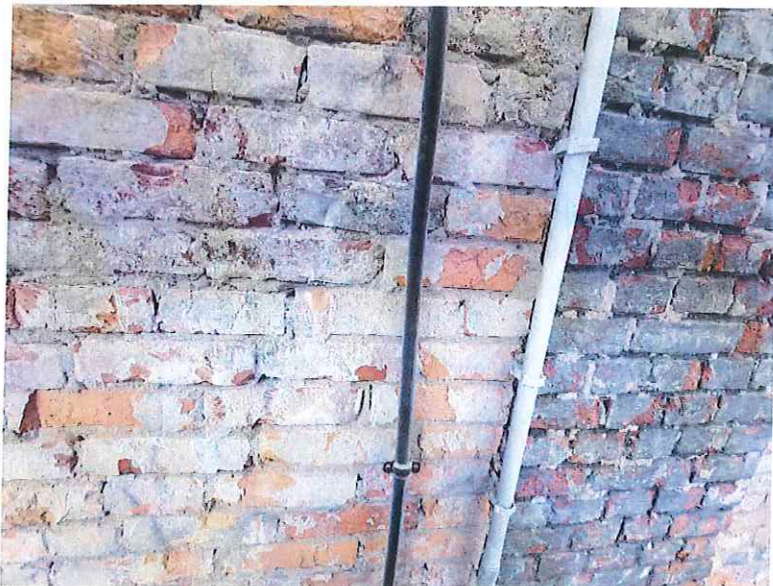
Skucie tynków na elewacji frontowej ujawniło zamurowane płyciny i okna. W części głównej hali ujawniono zamurowane 3 płyciny o głębokości 12 cm oddzielone słupami szer. 67 cm. W każdej centralnej części znajduje się okno.

Fot. 67. Widoczne wtórne zamurowanie płyciny

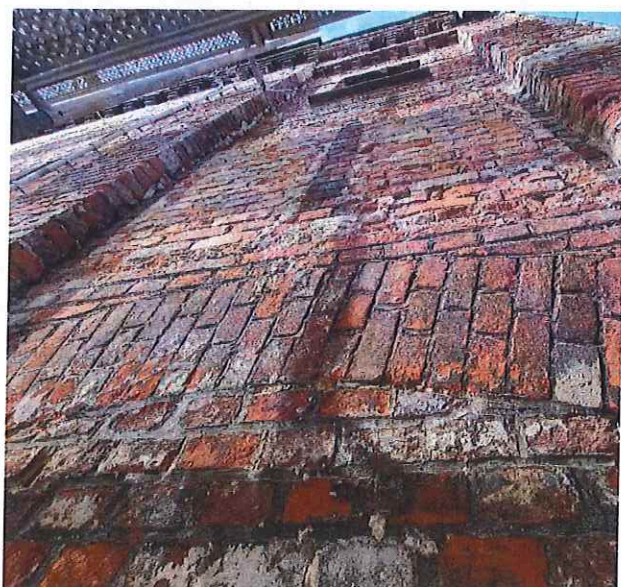
W części z antresolą odkryto 2 zamurowane okna w części parterowej.

Fot. 69, 70. Okna w części antresoli
