**DOKUMENTACJA WYKONANIA PRZEBUDOWY  
WRAZ Z OPISEM PRZEDMIOTU ZAMÓWIENIA ORAZ WSKAZANIEM  
STANDARDÓW JAKOŚCIOWYCH ODNOŚĄCYCH SIĘ DO ISTOTNYCH CECH  
PRZEDMIOTU ZAMÓWIENIA**

Wymiana drzwi wejściowych do budynku przy ul. Papieża Jana Pawła II 81

41-943 Piekary Śląskie, ul. Papieża Jana Pawła II 81

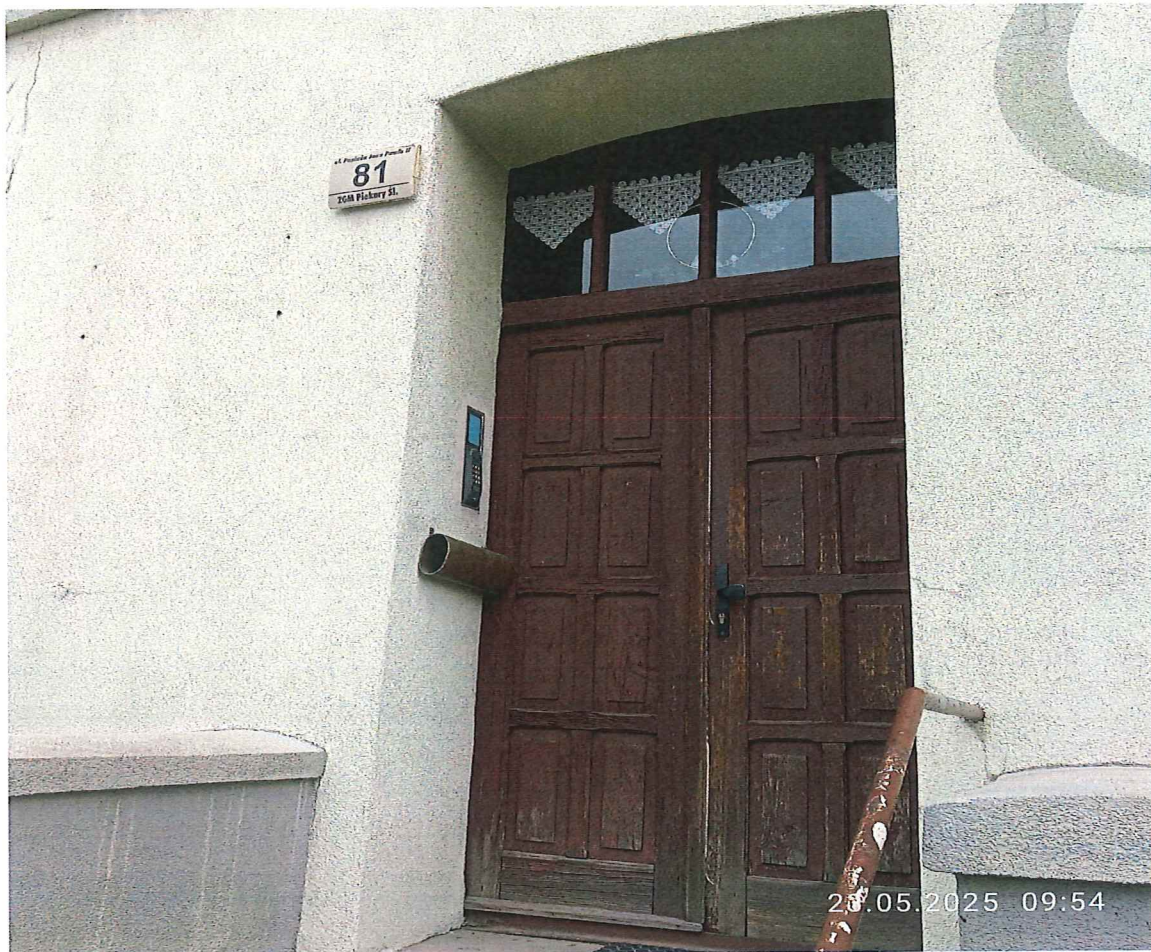
Foto; 1,1a / Widok ogólny drzwi wejściowych do budynku od strony zewnętrznej;

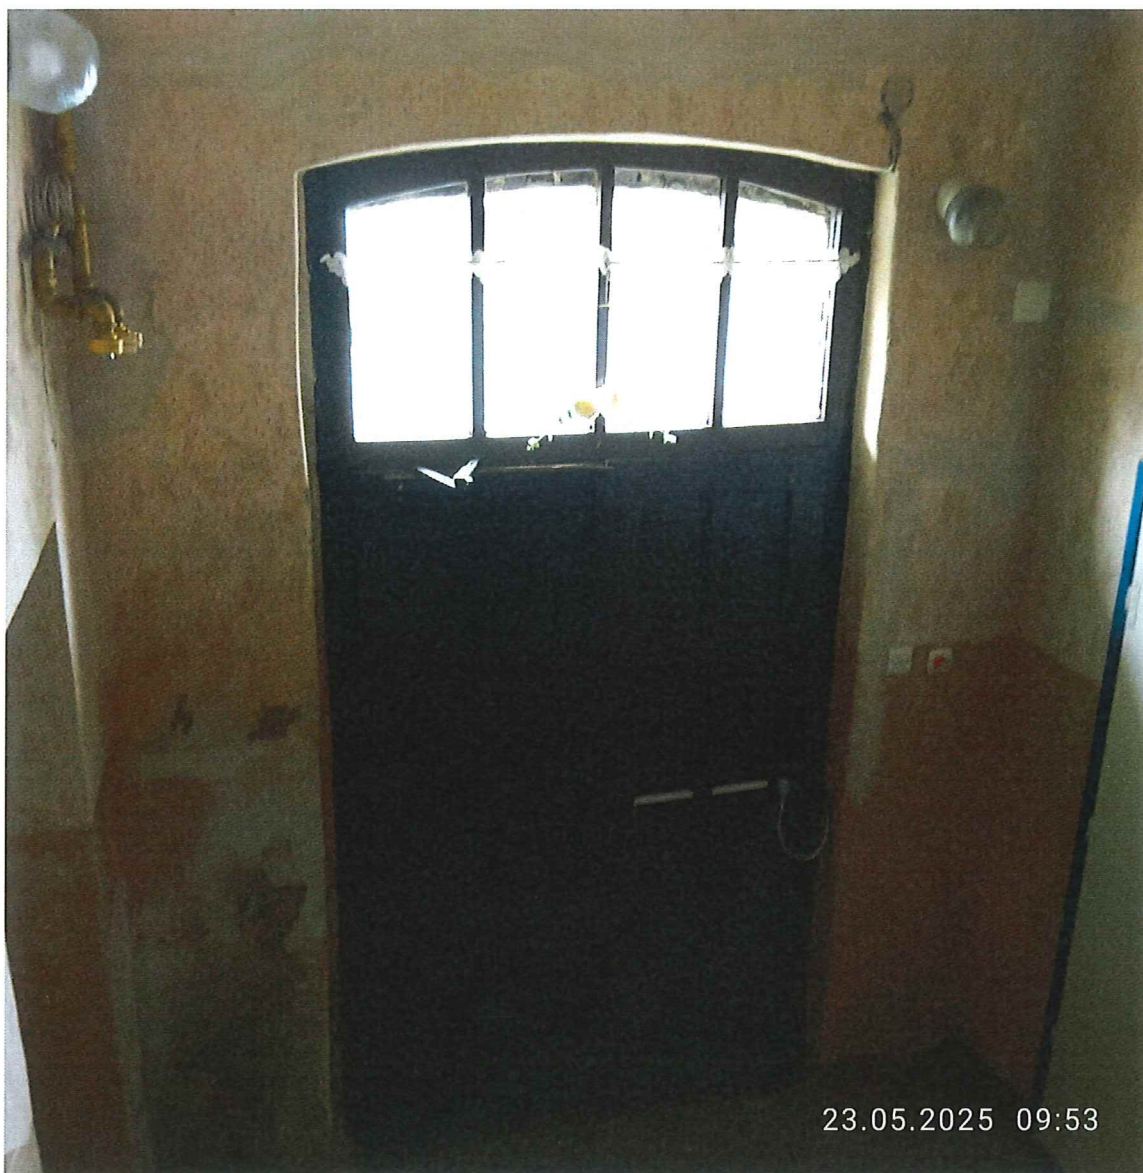
Foto 2 / Widok ogólny drzwi wejściowych do budynku od strony wewnętrznej- klatki schodowej; Piekary Śląskie, 23.05.2025
