**EKSPERTYZA BUDOWLANA W SPRAWIE  
WZMOCNIENIA ŚCIAN ZEWNĘTRZNYCH W  
BUDYNKU MIESZKALNYM**

lokalizacja - **PIEKARY ŚLĄSKIE ul. Janty 3**  
zleceniodawca - **Zakład Gospodarki Mieszkaniowej  
w Piekarach Śląskich ul. gen. Jerzego Ziętka 60**

Niniejsza ekspertyza dotyczy oceny stanu technicznego budynku oraz wzmocnienia połączenia zewnętrznych ścian części frontowej z oficyną w budynku mieszkalnym położonym przy **ul. Janty 3 w Piekarach Śląskich.**

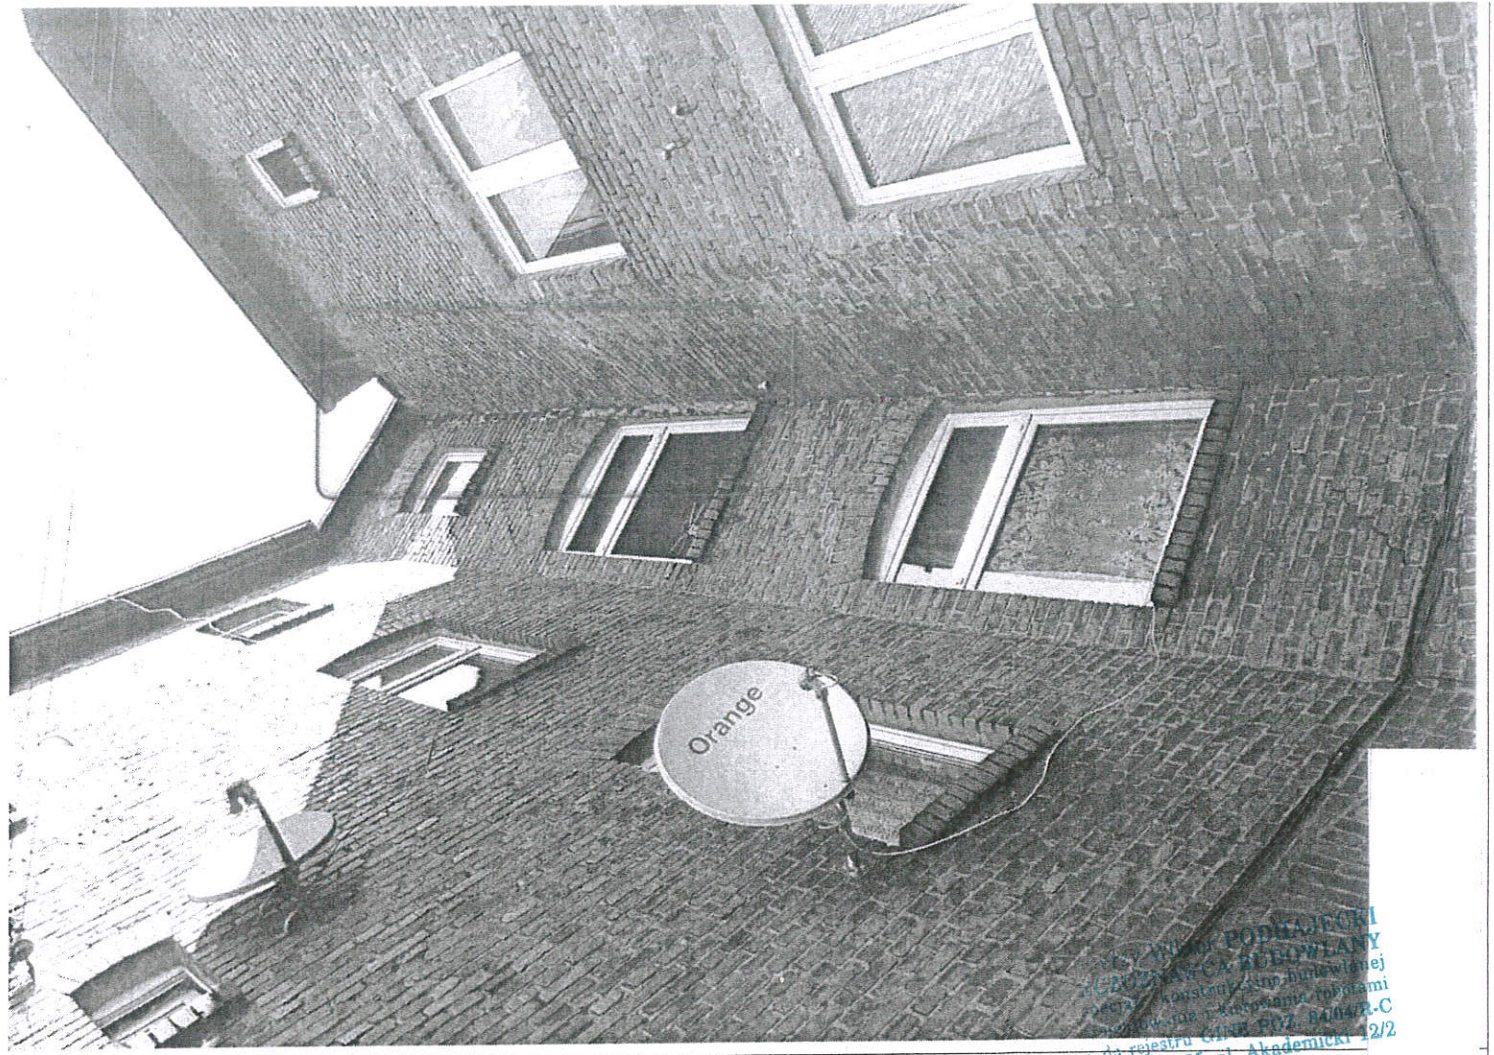
Szkic wzmocnienia pęknięć murów podokiennych i ściany szczytowej prętami budynku w Piekarach Śląskich przy ul. Janty 3

Naprawę pionowego pęknięcia ściany szczytowej od strony budynku nr 4, wykonać przez przeszycie na głębokość 1/2 cegły o długości ok. 50 cm po obu stronach na całej wysokości. Przeszycie należy wzmocnić zbrojeniem  $\varnothing$  6 mm dł. 50 cm, osadzonym w spoinie na głębokość 12 cm.

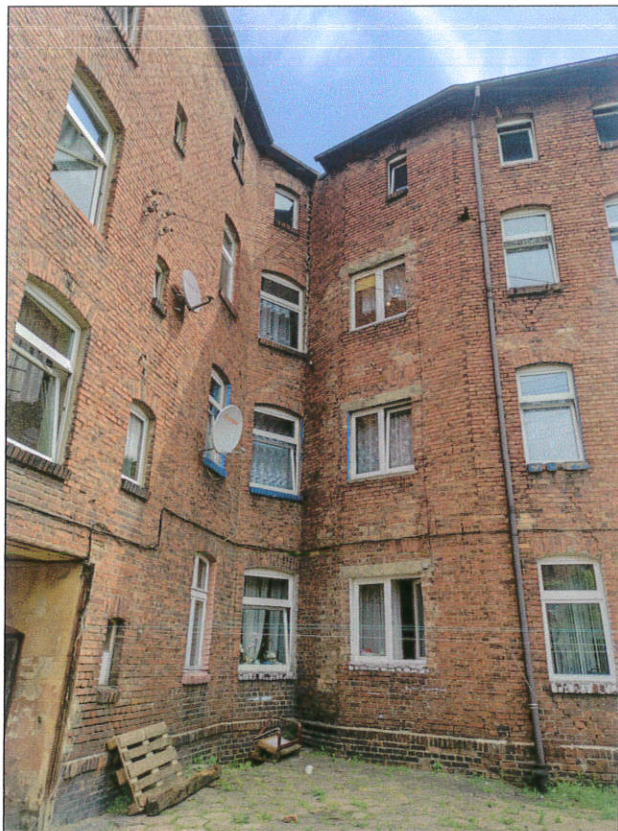
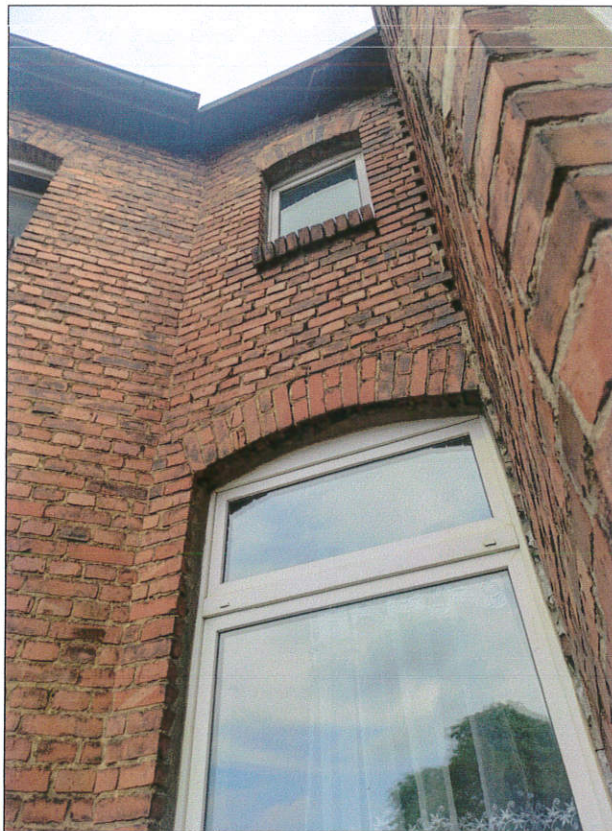
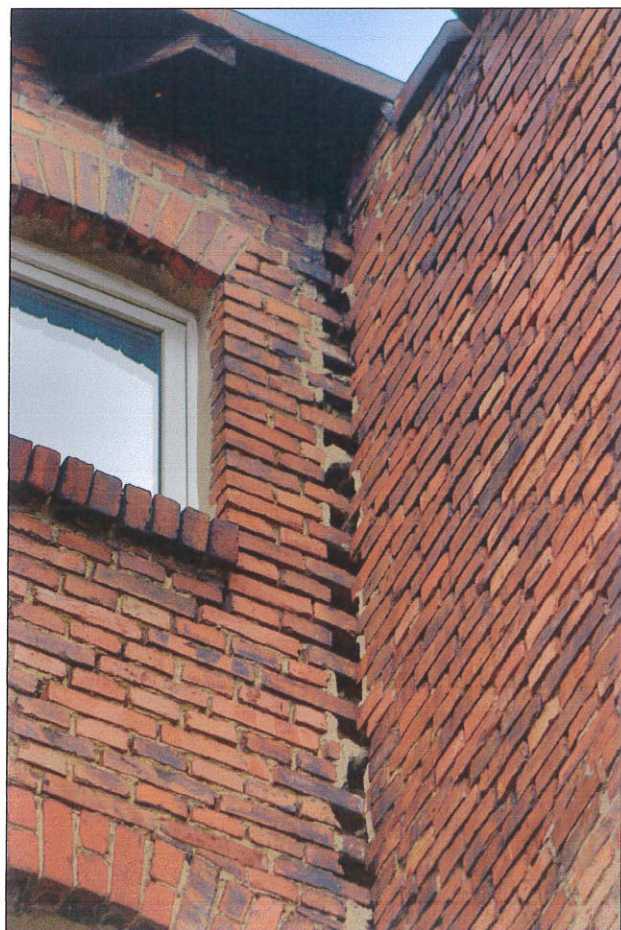
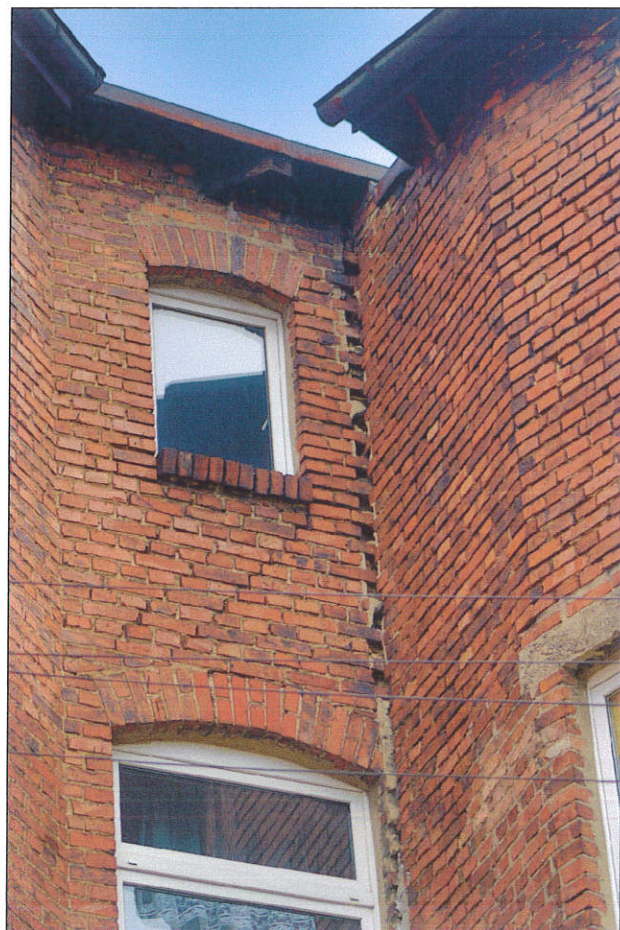
Na styku budynku frontowego i oficyny występuję na całej wysokości budynku pionowe pęknięcia o rozwarciu od 2 cm na parterze do 8 cm na wysokości trzeciej kondygnacji. Pęknięcia te ą po spoinach po stronie frontowej i od strony tylnej w pełnym zakresie na zewnętrznej stronie ścian. Ponadto, na elewacji oficyny od strony podwórza, występują również skośne pęknięcia murów nodokiennych w pobliżu dylatacji

Przekrój wewnątrz pionowych pęknięć jest zanieczyszczony sadzą co potwierdza, że obecny ich stan jest stabilny i trwa od bardzo długiego czasu. Pęknięcia od wewnątrz w mieszkaniach, są mało widoczne z uwagi, na fakt że są one zaprawione w trakcie licznych wewnętrznych lokatorskich remontów.
